Об утверждении охранного обязательства собственника или  
иного законного владельца объекта культурного наследия  
местного (муниципального) значения

«Здание спортивного зала гимназии»

«Здание спортивного зала гимназии», начало XX века,  
Калининградская область, город Гусев, улица Тимирязева, 4

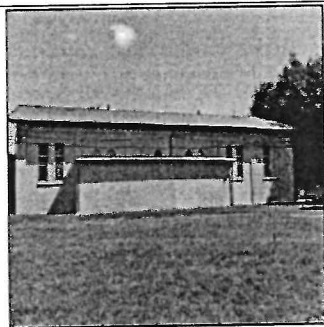
Южный фасад с пристройкой

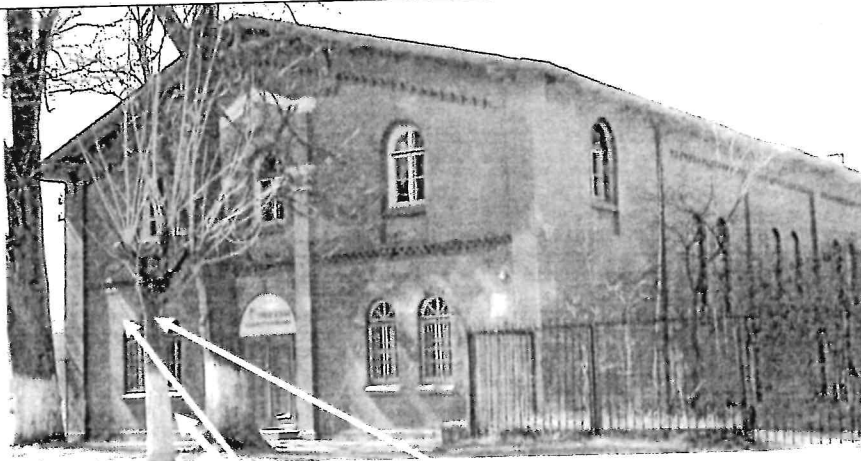
Главный фасад. На стене множественные трещины по кирпичной кладке, идёт процесс разрушения скрепляющего раствора из швов кирпичной кладки. Наблюдается сдвиг кирпичей в верхних перемычках оконных проёмов первого этажа слева от главного входа.

главный (восточный) фасад: на стене множественные трещины по кирпичной кладке, идёт процесс выветривания скрепляющего раствора из швов кирпичной кладки (фото №5); косые трещины по кирпичной кладке, в простенках первого и второго этажей, у оконных проёмов первого этажа, над сандриком (фото №6);

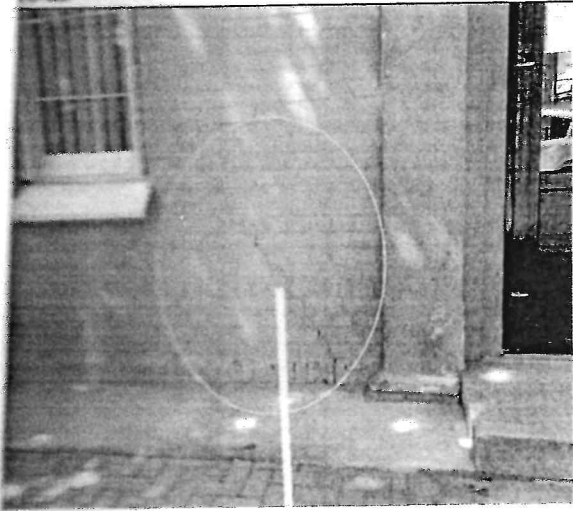
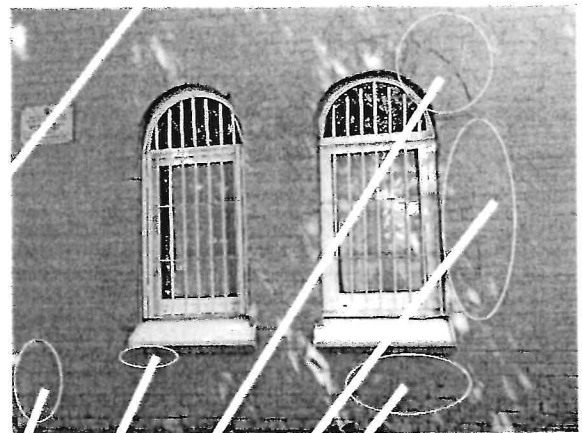
Левый фасад. Косые трещины по кирпичной кладке, в простенках первого и второго этажей, у оконных проёмов первого этажа, над сандриком.

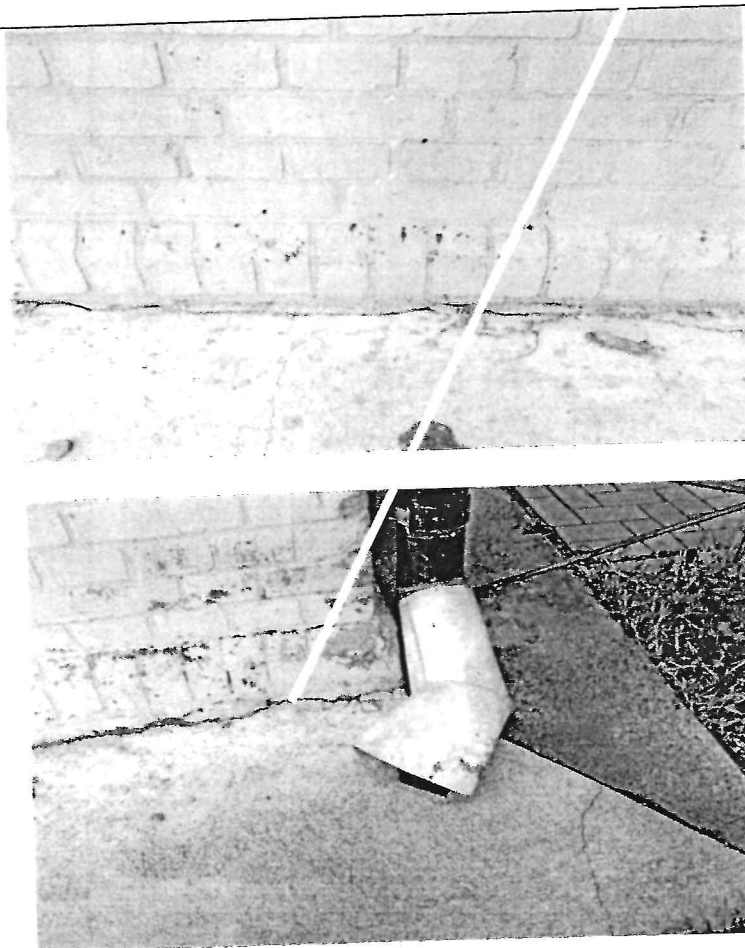
Южный фасад . На отмостке (угол справа) наблюдаются трещины, в том числе трещина проходит горизонтально между стеной и отмосткой (отмостка отходит от стены).

основной объем: со стороны южного фасада наблюдаются многочисленные трещины, в том числе горизонтальная трещина между стеной и отмосткой (фото №4); со стороны северного фасада участок отмостки под водосливом переувлажнён, на нём и на примыкающей стене отмечено биопоражение (фото №5);

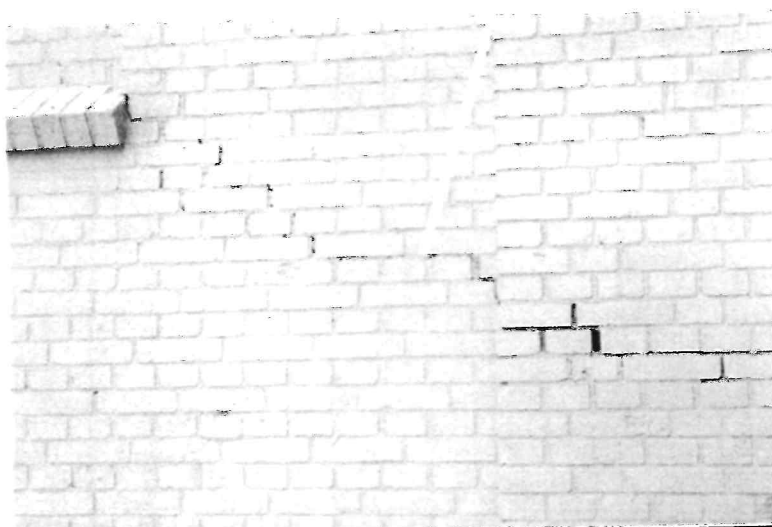
Окна фасад. Угол справа. Продольная косая трещина, величиной раскрытия до 1,5 см  
пролегает от угла до наружного подоконника крайнего правого окна.

южный фасад: на стене в углу справа продольная косая трещина величиной скрытия до 1,5 см пролегает от угла до наружного подоконника крайнего правого окна (фото №9);

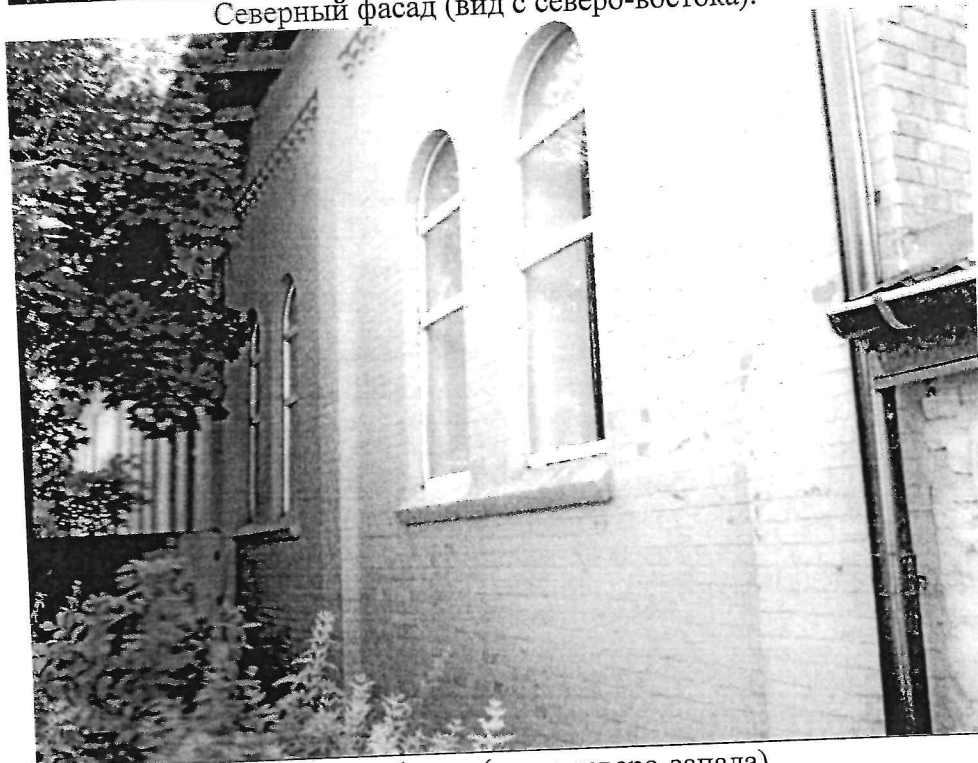
Северный фасад (вид с северо-запада).

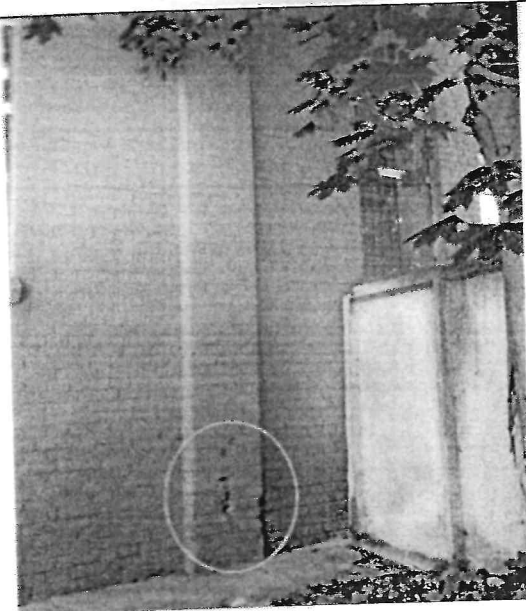
Северный фасад. В нижней трети лопатки (третьей от западного угла) наблюдается нарушение целостности кирпичей в кирпичной кладке.

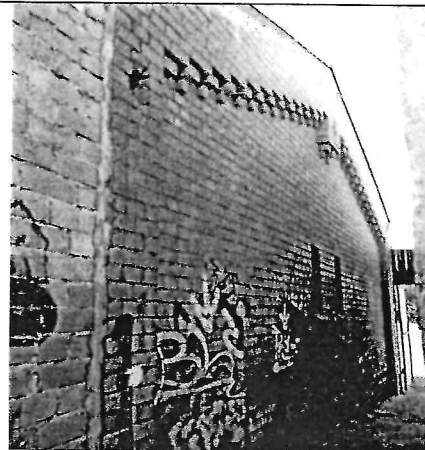
Западный фасад пристройки. К северной стене примыкает современный блок теплопункта.

Пристройка со стороны западного фасада. Одноэтажная пристройка с двускатной крышей. Крыша металлочерепичная. Четыре узких оконных проёма (со стороны южного и западного фасада) с прямыми перемычками и наружными подоконниками заложены кирпичом. Отмечено выветривание отдельных кирпичей перемычки и подоконника оконных проёмов со стороны южного фасада пристройки, выветривание скрепляющего раствора. Вход в пристройку осуществляется через металлическую входную дверь со стороны южного фасада. Южный и западный фасады пристройки декорированы городчатым фризом. К северному фасаду пристройки примыкает современный блок теплопункта. В непосредственной близости с пристройкой расположено здание электроподстанции. В пристройке находится бойлерная, доступ во внутренние помещения бойлерной предоставлен не был. Выветривается скрепляющий раствор в кирпичной кладке стен, частично утрачен окрасочный слой.

западная пристройка: по периметру выветривание скрепляющего раствора из швов кирпичной кладки стен, частично утрачен окрасочный слой, трещины, сколы, утраты фрагментов декора (фото №16);

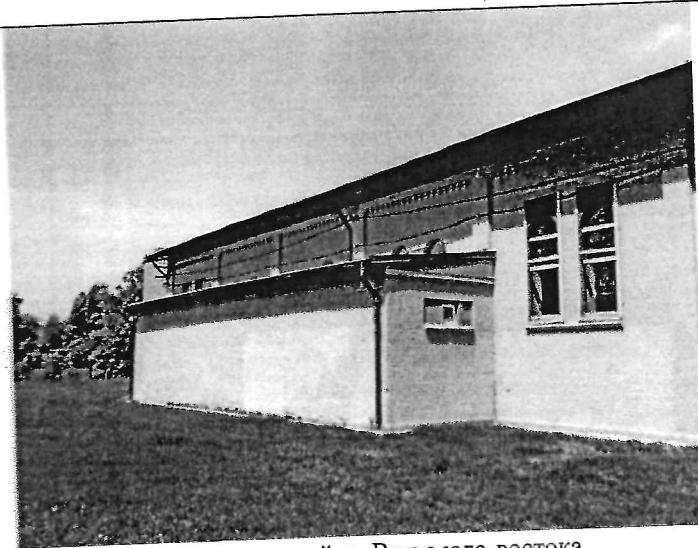
Южная пристройка. Вид с юго-востока.

южная пристройка: на отдельных участках западного фасада наблюдаются разрушение и выпадение кирпича, выветривание скрепляющего раствора (фото №17);

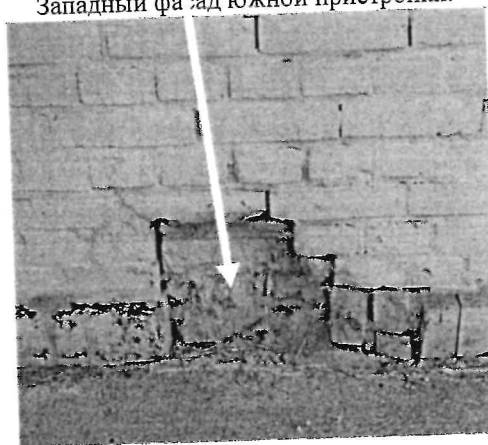
Южная пристройка. Одноэтажная, прямоугольная в плане пристройка, примыкает к южному фасаду основного объема. Крыша односкатная, крыта металлочерепицей. Южная стена пристройки глухая, два боковых фасада имеют по одному горизонтальному узкому окну, окна выполнены кирпичом, оштукатурены, в поле окон вставлены два маленьких квадратных оконца. На отдельных участках западного фасада южной пристройки наблюдаются разрушение и выветривание кирпича, выветривание скрепляющего раствора. Вход в пристройку осуществляется из стороны спортзала.

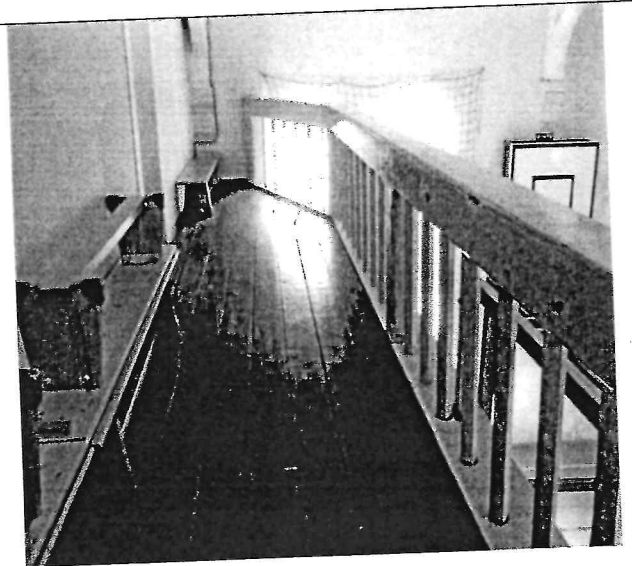
Спортивный спортзал. Вдоль восточной стены спортзала на уровне второго этажа сохранился деревянный балкон из шести деревянных резных стоек. Площадка балкона огорожена деревянными перилами в виде решётки, пол дощатый, окрашен. На балкон выходит дверь из служебных помещений.

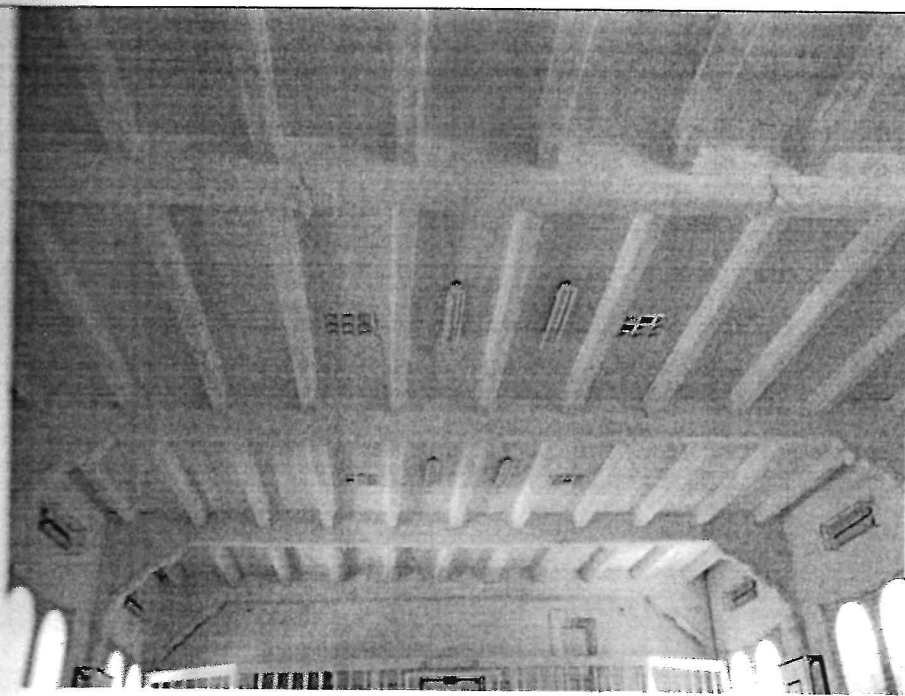
Интерьер спортивного зала деревянный, окрашен. Выполнен по системе продольно-поперечных деревянных балок с консолями.

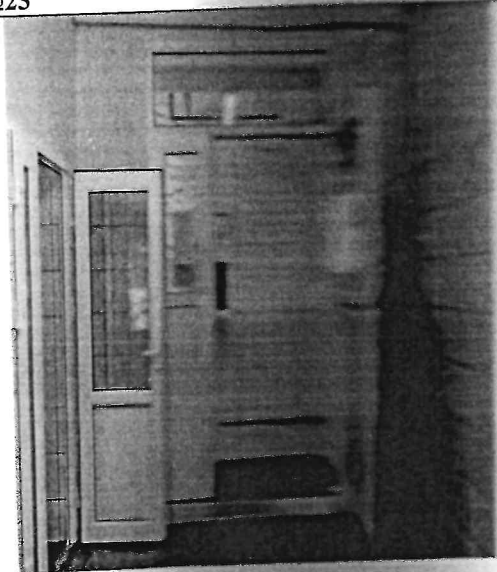
Фото №23

Двери внутренних помещений из современных материалов: металлопластиковые, металлические, МДФ, сплошные, с остеклением, распашные.

- двери: аутентичные двери не сохранились; дверные проемы с прямыми  
перемычками; дверные полотна и коробки (входные двери, межкомнатные на  
первом, втором этажах) из современных материалов: металлопластиковые,  
металлические, МДФ, сплошные, с остеклением, филёнчатые, створчатые,  
распашные (фото №23);

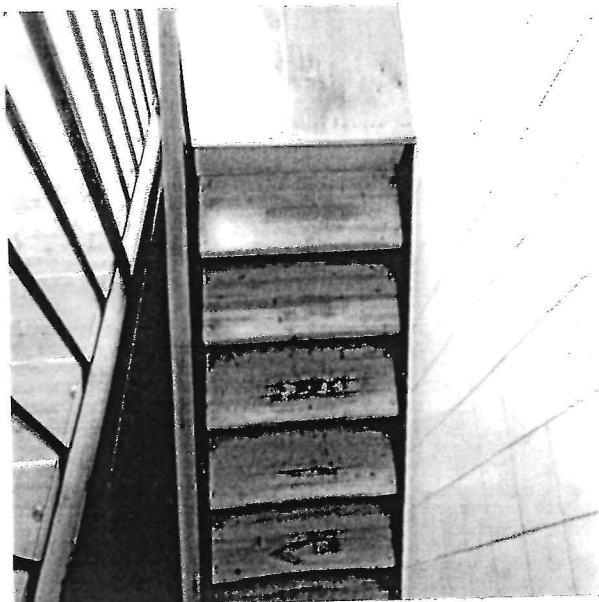
Фото №27

Лестница двухмаршевая по металлическим косоурам с металлическими перилами и деревянными ступенями.
